(主)大胡赤城線の路肩崩壊による通行規制(通行止め)について

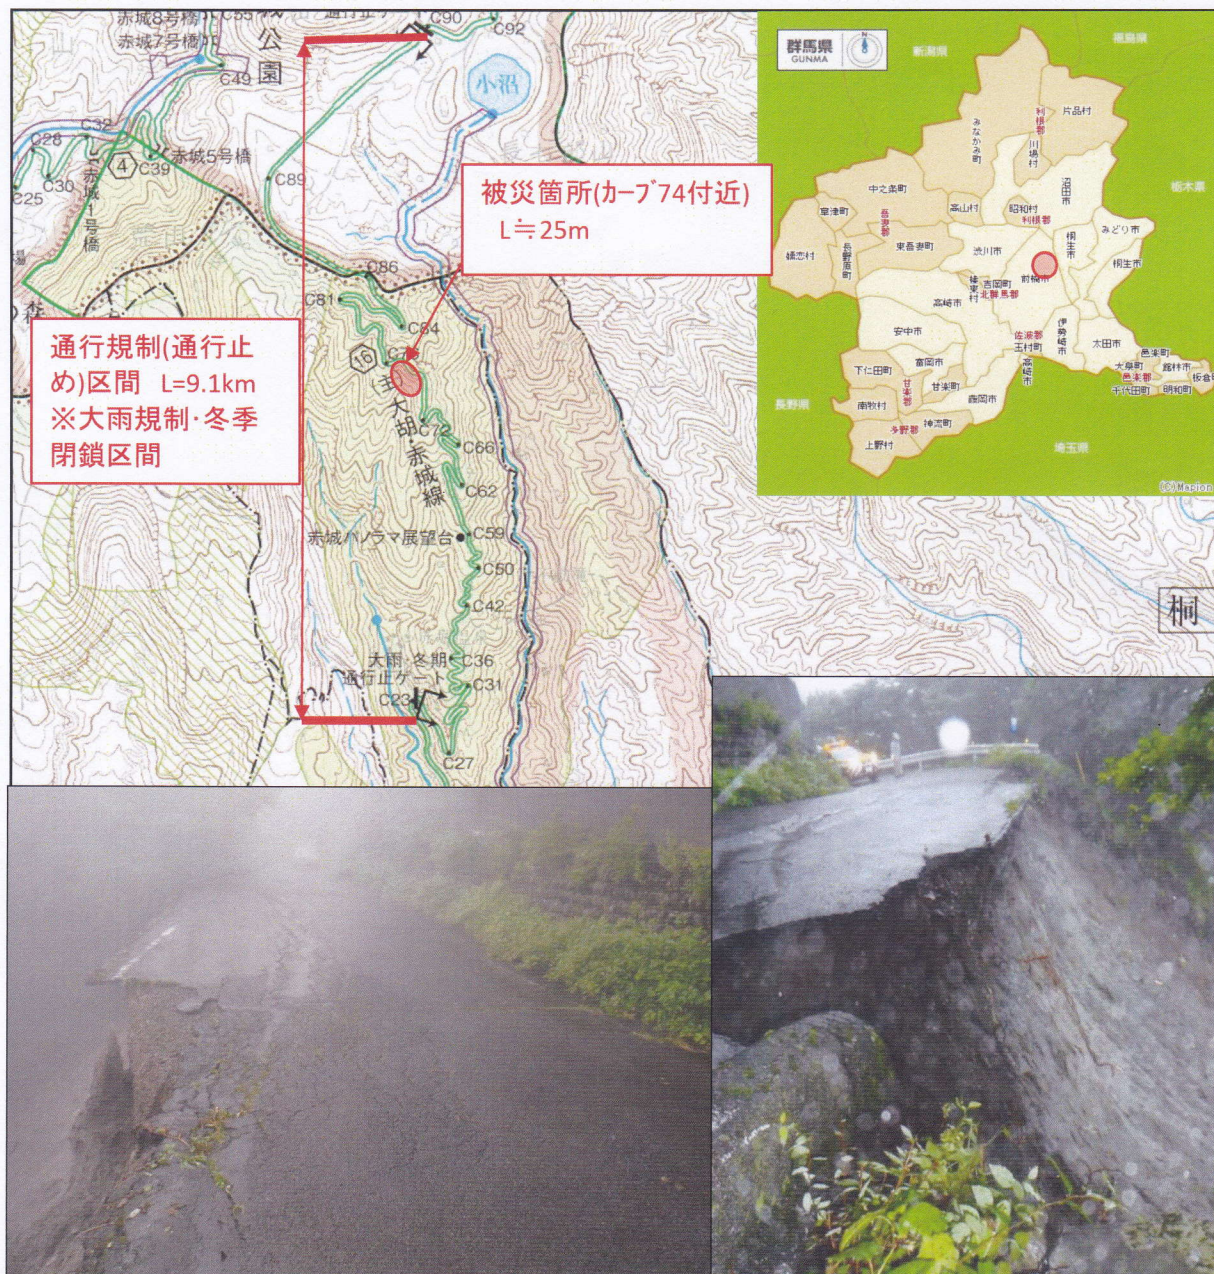
- ①通行規制：前橋市苗ヶ島町(通行止ゲ-ト)～前橋市富士見町赤城山(通行止ゲ-ト)の間
- ②原因：降雨による路肩崩壊
- ③被災箇所：カーブ74付近(36.520493, 139.180696)
※道路延長約25mにわたって路肩部が崩壊、路肩の下は法長約100mにわたって表層部が崩壊
- ④発生日時：8/14(月)0:10
- ⑤経緯：8月13日20:00より降雨、同日23:00、連続降雨120mm/日超過、雨量による道路通行規制開始。翌14日00:10、道路封鎖作業の担当者より被災箇所の報告あり。同日05:30職員パトロールにより現地確認。雨量による規制が同日11:00に解除となったため、同時刻より災害による道路通行規制を継続して開始。
